VŠB - Technická univerzita Ostrava

Antikorózní úpravy povrchů leteckých konstrukcí

Anti-corrosion Surface Treatment of Aircraft Structures

Ostrava 2012

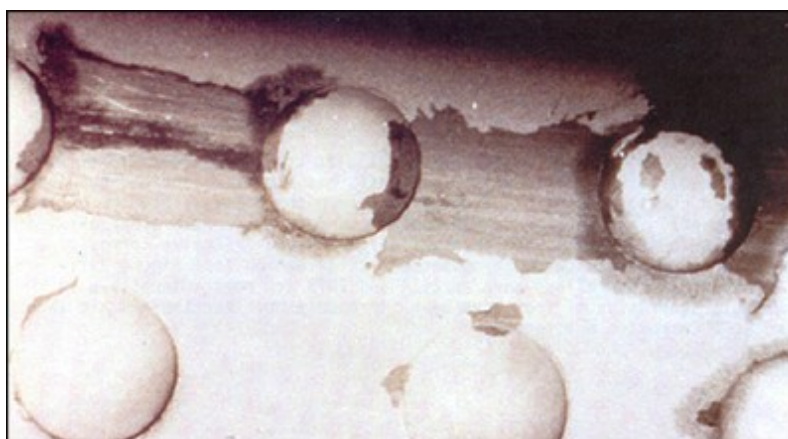
Obr. 6 - Mezikrystalická koroze

Mezikrystalická koroze vzniká na hranicích částic kovů. Vysoce zvětšený pohled na průřez kterýmkoli komerčním kovem ukazuje zrnitou strukturu kovu. Skládá se z množství samostatných zrn, která mají každé svou hranici, jenž se chemicky odlišuje od kovu v samotném zrnku. Tyto rozhraní jsou často anodické (mají větší náchylnost ke korozi) ve srovnání s kovem vevnitř. Pokud se dostanou do kontaktu s elektrolytem, rychle se na těchto hranicích začne tvořit koroze (*Obr. 6*).

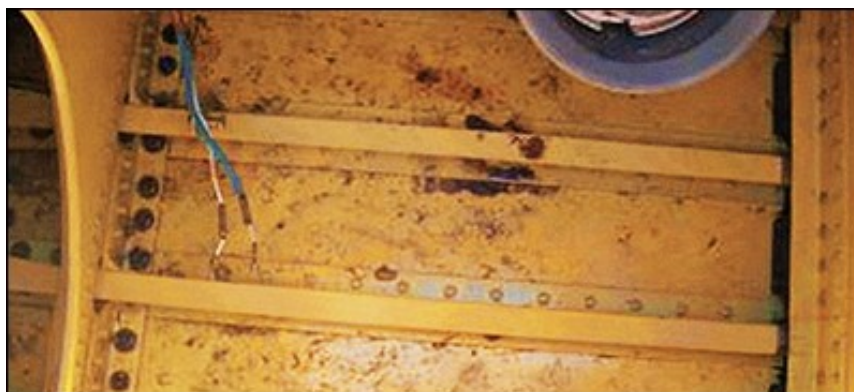
Obr. 8 - Mikrobiologická koroze v nádrži

Na vlhkých površích mohou vyrůstat plísňové, houbové, slizové a jiné živé organismy (některé i mikroskopické). Když se uchytí, oblast většinou zůstává vlhká a zvyšuje riziko další koroze. Jejich přítomnost může způsobit, že jsou v jejich blízkosti různé koncentrace kyslíku a elektrolytu. Navíc mohou tyto organismy vylučovat korozivní odpadní hmoty, které korozi samy způsobují. Tento typ koroze může nastat v integrálních palivových nádržích, což je způsobeno přítomností bakterií v palivu nebo nádrži samotné (jak je patrné na Obr. 8). Plísně rostou na rozhraní paliva a vody, a vytvořené metabolické produkty korodují kovové konstrukce.

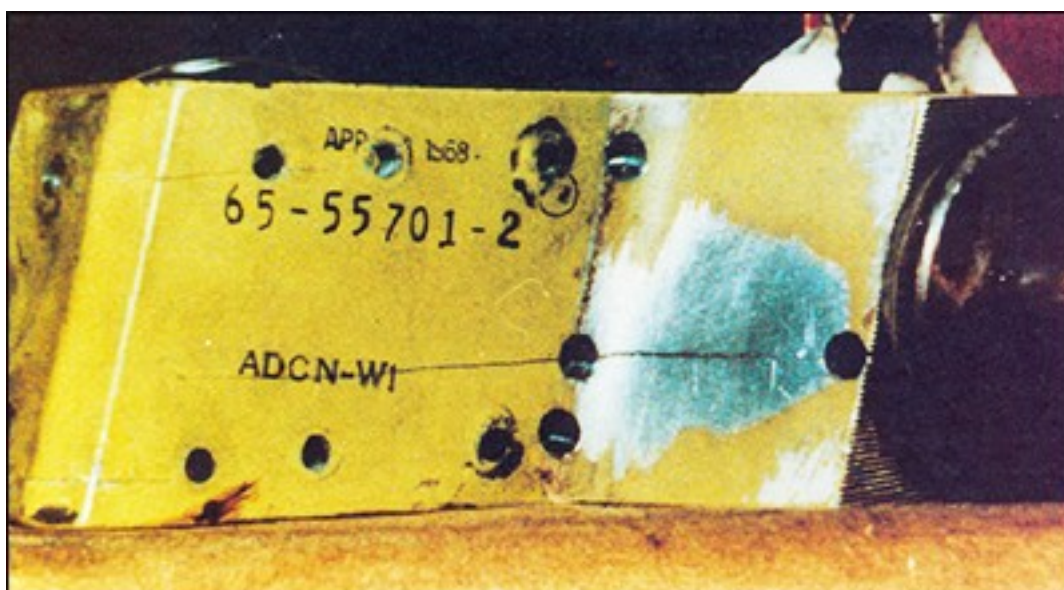
Obr. 9 - Koroze za napětí

Koroze za napětí je mezikrystalické praskání kovu, které je způsobeno kombinací napětí a koroze (*Obr. 9*). Napětí může být způsobeno vnějším nebo vnitřním zatížením. Vnitřní napětí může být vyvoláno nerovnoměrnou deformací při obrábění za studena, nestejným chlazením z vysokých teplot a změnami vnitřní struktury, zahrnujícími

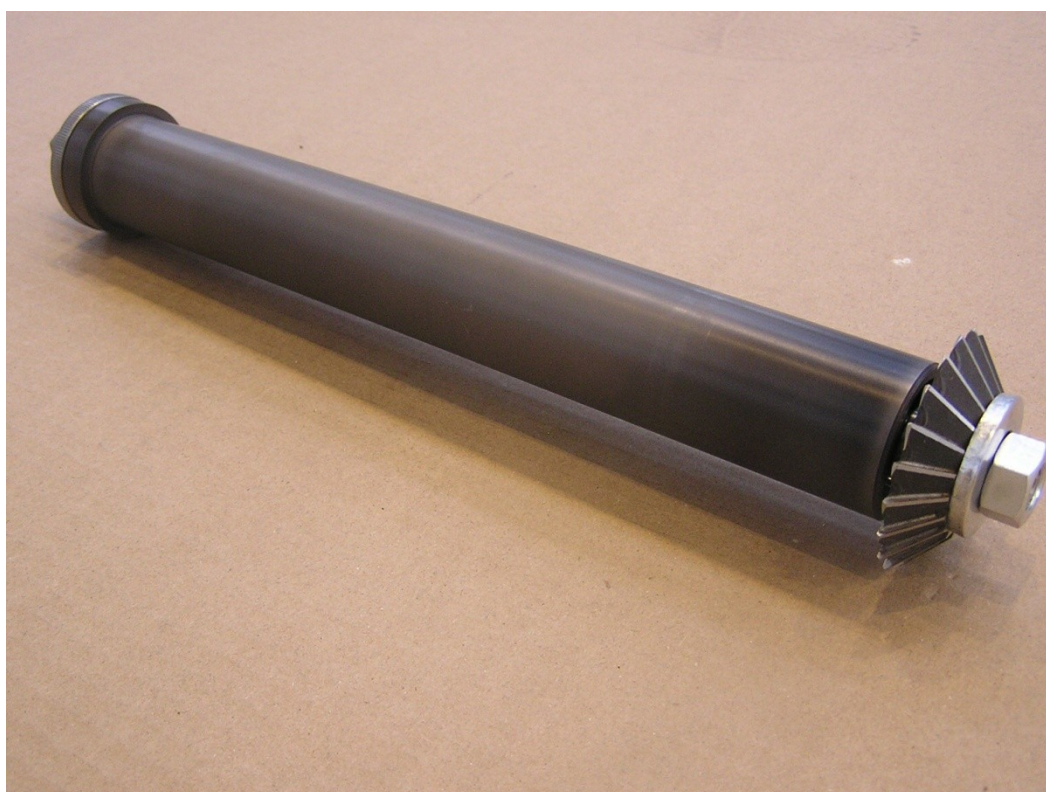
Obr. 13 - Ilustrativní obrázek přípravku

Hlavní přípravek (viz *Obr. 13*) pro vystružení na čele fittingu se používá speciálně pro tuto opravu a jeho cena se pohybuje kolem 47 000 EURO, což činí 1,2 miliony Kč.

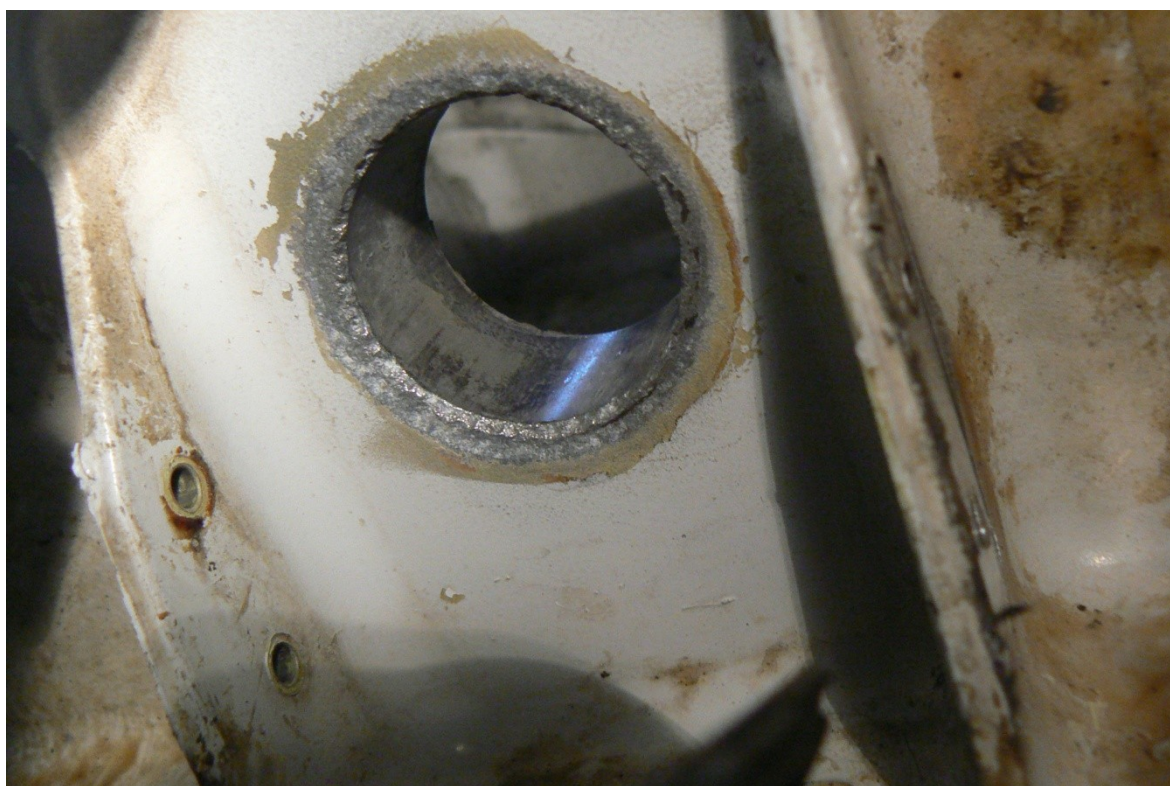
Obr. 14. - Detail fittingu s korozí
